湖北汪鼎纺织年产雨伞布7200万米技改  
升级项目（阶段性）  
竣工环境保护验收监测报告表

建设单位：湖北汪鼎纺织有限公司

二〇二六年十月

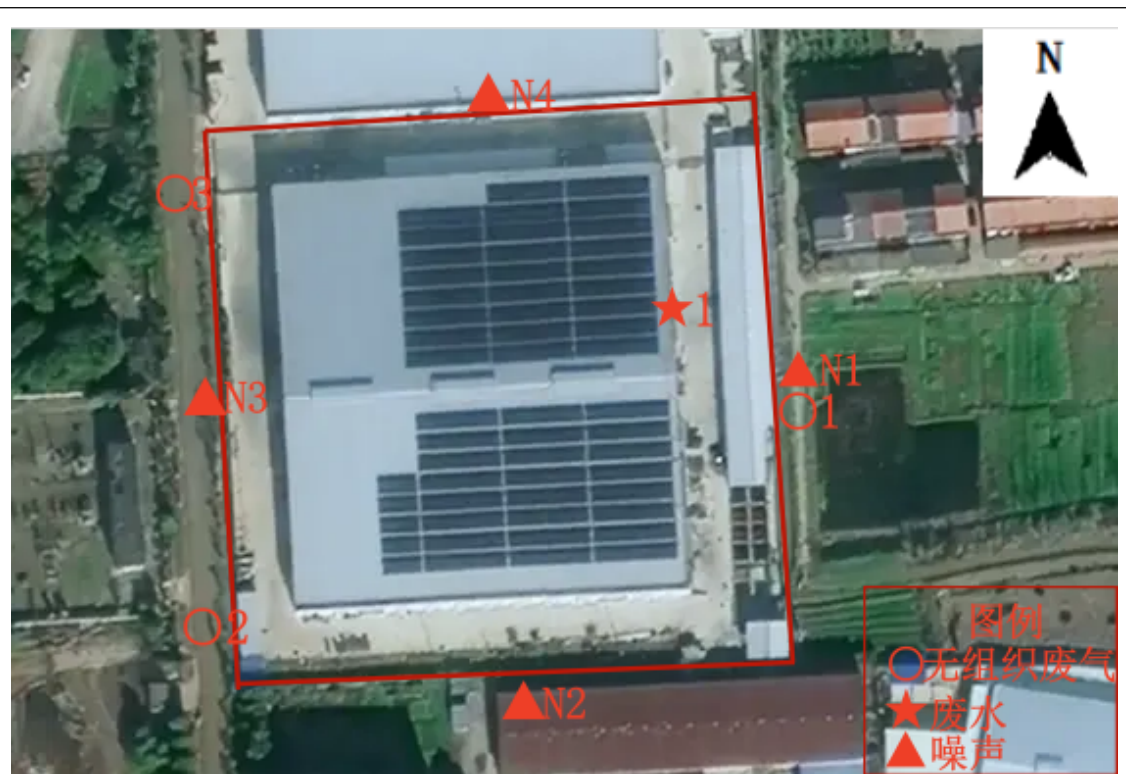
图6-1 本项目验收监测点位图

| 测点编号 | 监测点位 | 监测项目 | 监测频次 | 备注 |
|---|---|---|---|---|
| ★1 | DW001 生活废水排口 | pH 值、化学需氧量、悬浮物、氨氮、总磷、总氮、动植物油 | 4 次/天，监测 2 天 | 拍摄现场取样工作照片 |

| 监测位置 | 监测因子 | 监测频次 | 备注 |
|---|---|---|---|
| ○1厂界上风向参照点、○2厂界下风向监控点、○3厂界下风向监控点 | 总悬浮颗粒物 | 3次/天，监测2天 | 监测期间同步测量各检测点地面风向、风速、气温、气压、大气状况等气象参数 |

| 监测点位 | 监测因子 | 监测频次 |
|---|---|---|
| ▲N1东侧厂界外1m、▲N2南侧厂界外1m、▲N3西侧厂界外1m、▲N4北侧厂界外1m | 等效连续A声级 | 监测2天，每天昼夜各1次 |
