**灵通纵横（团风）工程机械有限公司**  
**年产 200 辆专用车项目**  
**竣工环境保护验收监测报告表**

**二 〇 二 五 年 七 月**

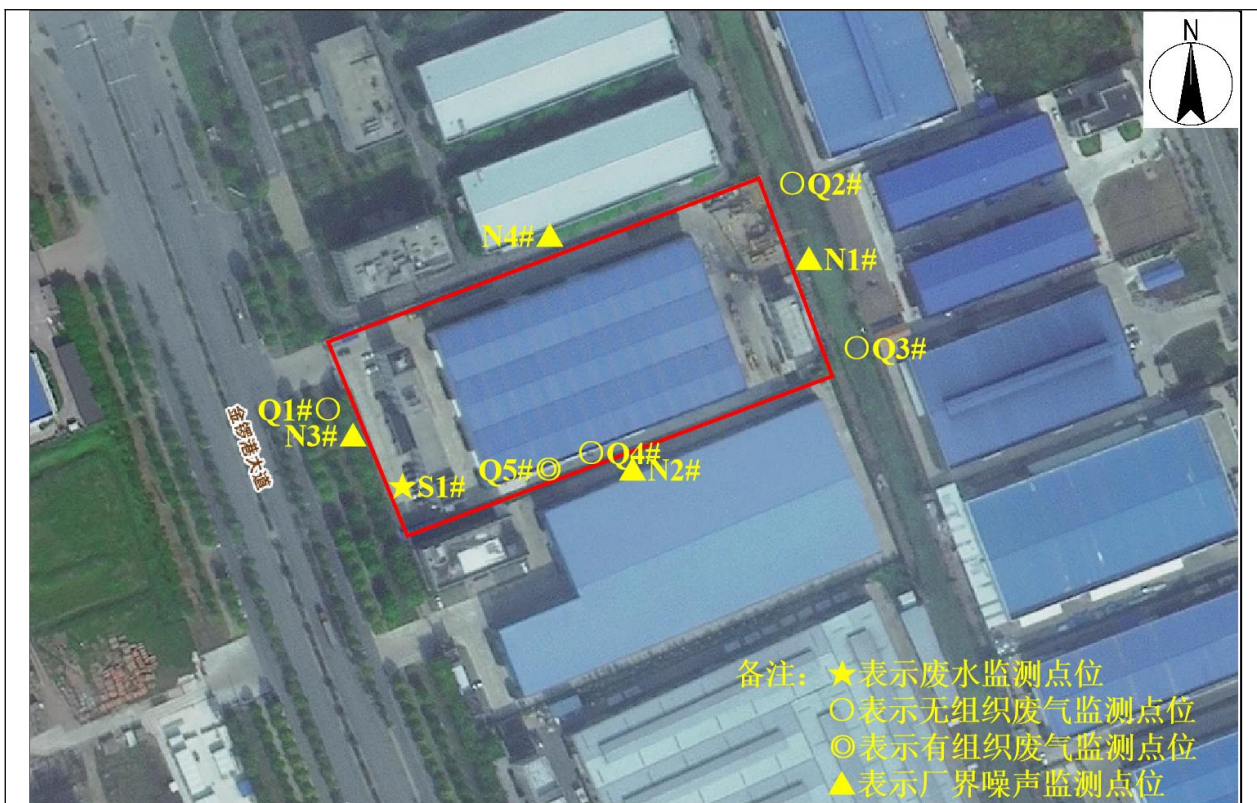
图 6-1 监测点位示意图

验收期间监测点位布置详见下图。

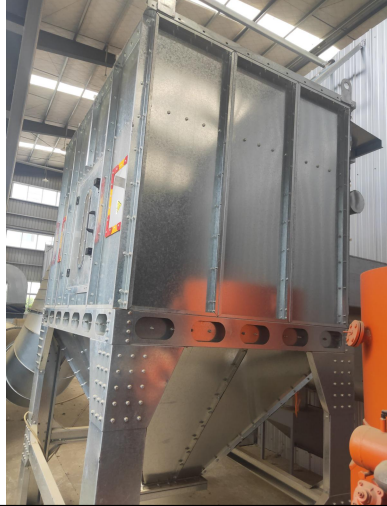
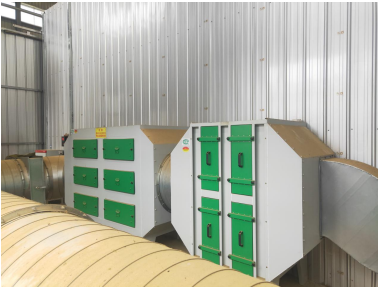
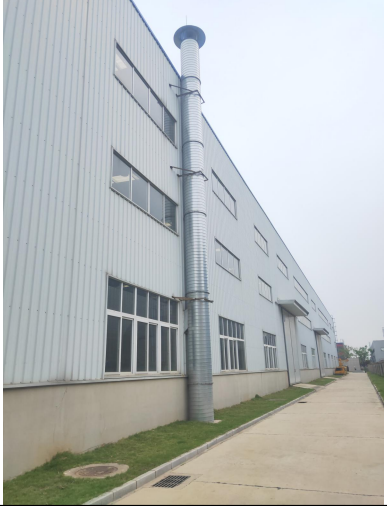
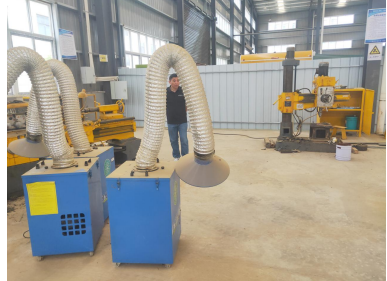
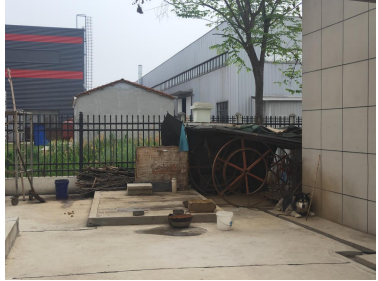
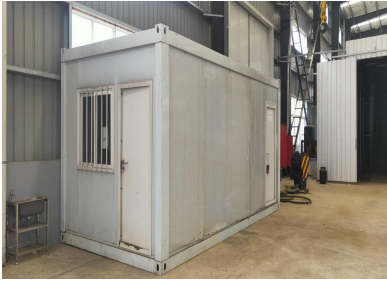
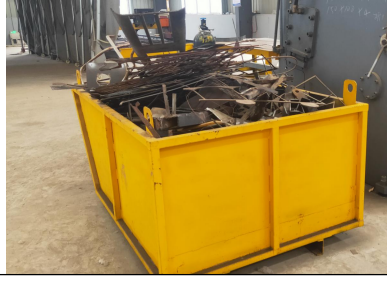
图 8-1 项目环保设施图片

本项目按环评及批复基本落实了相应的环保设施，各环保设施在验收监测期间运行正常。

| 喷砂打磨粉尘布袋除尘器 | 喷漆废气二级活性炭吸附装置 | 喷砂打磨粉尘、喷漆废气排气筒<br>DA001 |
| 焊接烟尘净化器 | 化粪池 | 危废暂存间 |
| 一般固废暂存箱 | | |
